| Fullscale infiltratietest waterpasserende verharding Urban Technology Hogeschool van Amsterdam | | |
| locatie | proefvak 3 fieldlab Ericaplein Grubbenvorst | |
| datum | niet getest op 29-11-2019 | |

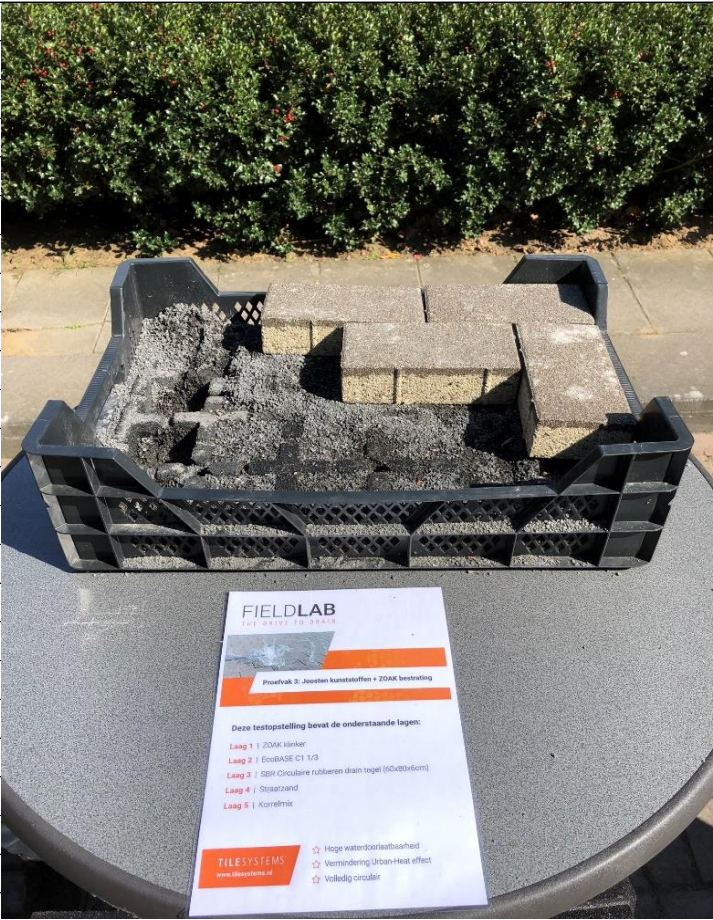
| Fullscale infiltratietest waterpasserende verharding Urban Technology Hogeschool van Amsterdam | | |
|---|---|---|
| conditie | stenen los, voegmateriaal verdwenen | |
| conditie straatwerk | slecht door instabiele onderconstructie zijn stenen gaan wijken | |
| Niet getest in verband met slechte conditie wegvak. Proefvak wordt waarschijnlijk verwijderd. In verband met ongeschikte onderconstructie. | | |
