## RAAK GROENBLAUWE OPLOSSINGEN

### Wadi Friezenlaan

| Plaats: | Tilburg |
| Locatie: | Friezenlaan |

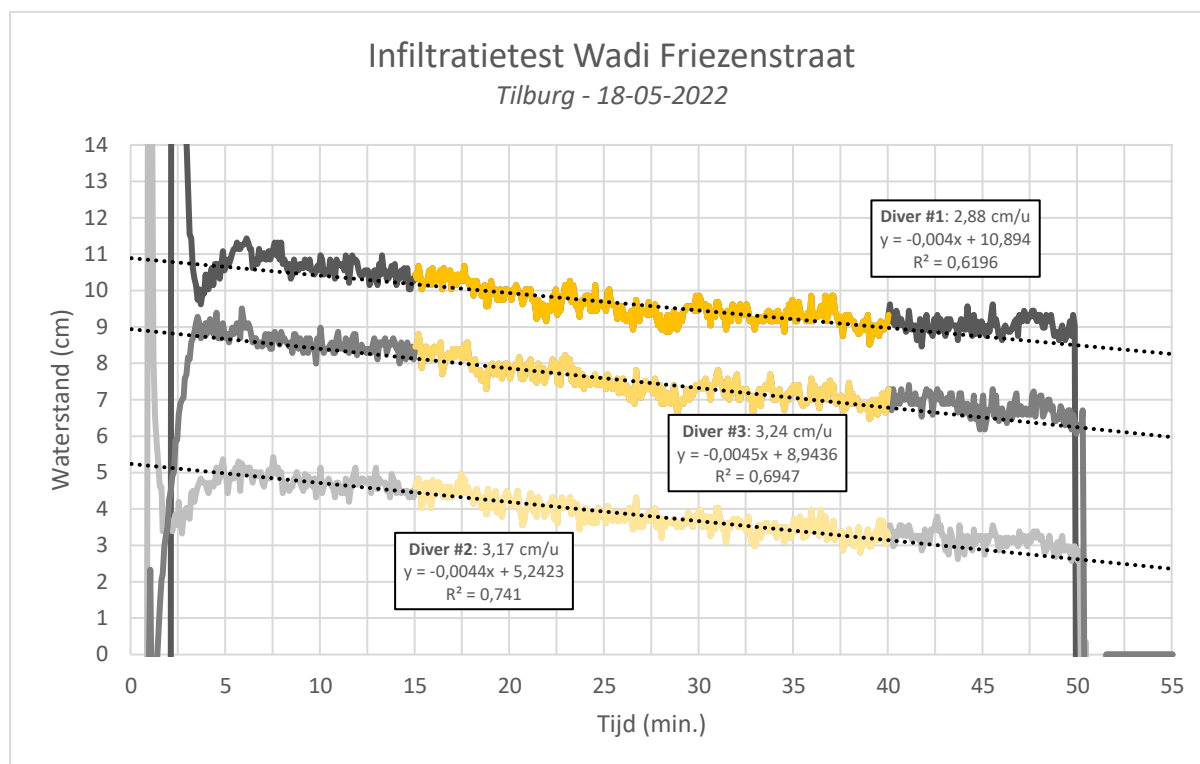
Datum meting: 18-05-2022 (13:02 – 13:54)  
 Methode: Full-scale infiltratietest  
 Opzet meting: Met oog op de omvang van de wadi is er halverwege een afdamming gemaakt. Er is gebruik gemaakt van drie divers.  
 Omstandigheden: Geen bijzondere omstandigheden  
 Data: Ruwe data in apart Excel-document. Infiltratiegrafiek hieronder

Gem. infiltratiecapaciteit: 3,1 cm/u  
 Voldoening richtlijnen? Ja, is binnen 48 uur leeg (= 0,625 cm/u voor 30 cm water)  
 Kenmerken: De infiltratiegrafiek laat voor alle divers een standaard verloop zien.

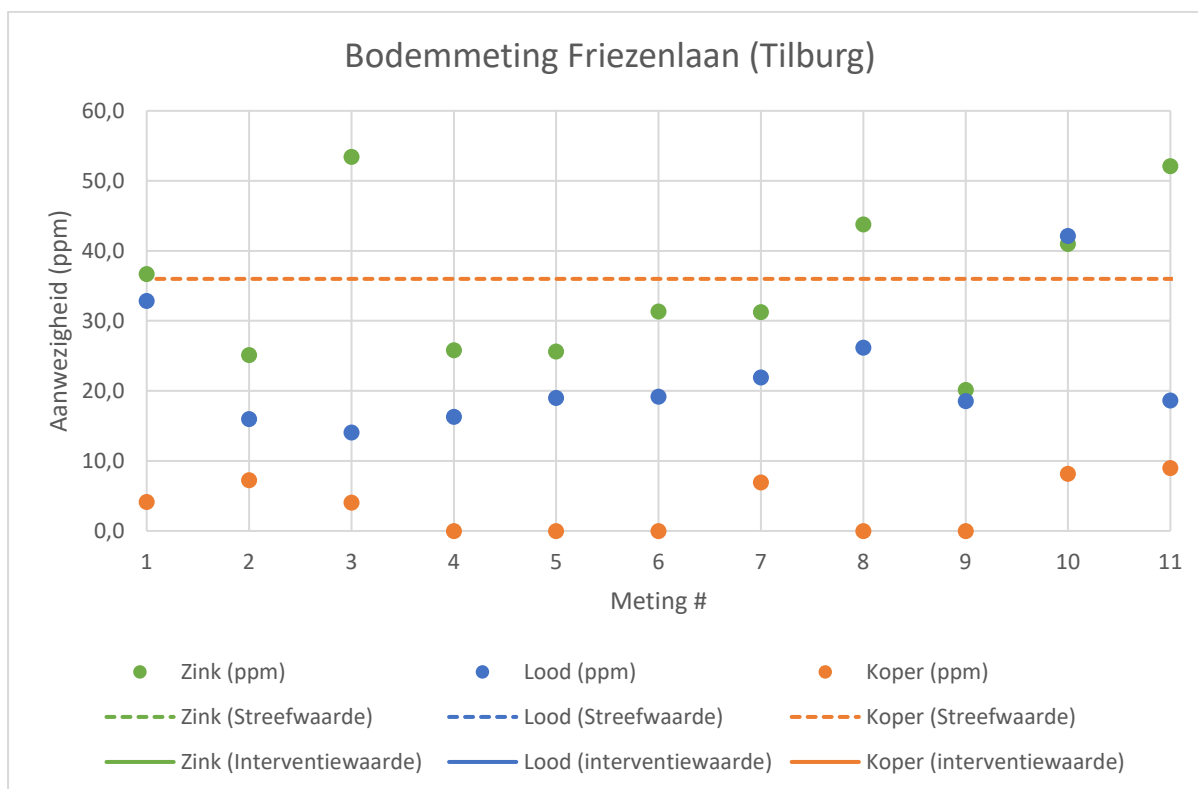
Datum meting: 18-05-2022  
 Methode: XRF-scanner  
 Data: De tabel en grafiek hieronder laten de gevonden concentraties van zink, koper en lood zien ten opzichte van de streef- en interventiewaarden.

**Conclusie:** In de wadi aan de Friezenlaan zijn geen overschrijdingen van zink-, koper- of loodconcentraties gevonden.
